つくばチャレンジ 走行実験の内容および結果レポート

つくばチャレンジ2015 第6回実験走行 2015/11/6（金）

ロボット名: MG15

チーム名: 群馬大学・ミツバチーム

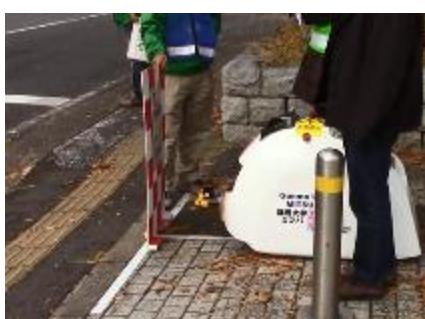
横断歩道の前後を障害物回避オフに設定し、T字路から自律走行させた。横断歩道前の一時停止および横断は成功したが、大清水公園に入るところの狭いポールの間を曲がることが出来ず。

横断歩道前の一時停止成功の様子

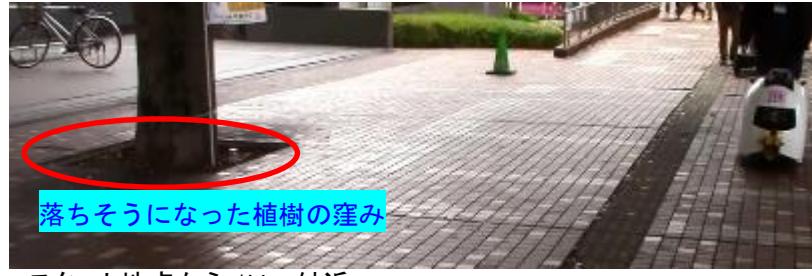
大清水公園に再突入する際に回避できなかったポール

11/3のマップを用いた全区間での自律走行最終回では、1km地点を超えたが、植樹の壅みに落ちそうになり非常停止。

障害物回避機能や自己位置推定の精度が悪く、狭いところを曲がることが出来ない等の課題を確認できた。
